## » Übersicht

10159371

WVWZZZ3CZNE015090

| <b>Modell:</b> | Passat |

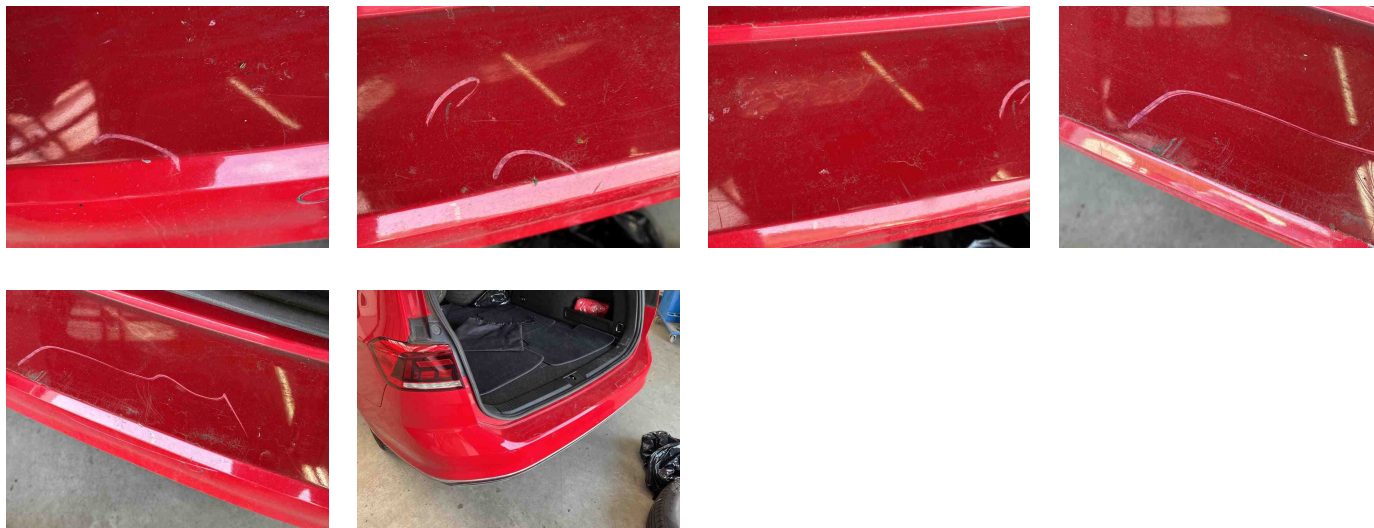
| Nr | Bauteil | Schadensbeschreibung | Reparaturempfehlung |
|---|---|---|---|
| 1 | Stoßfänger hinten | Kratzer | Lackieren |

#### 1 - Stoßfänger hinten - Kratzer - Lackieren

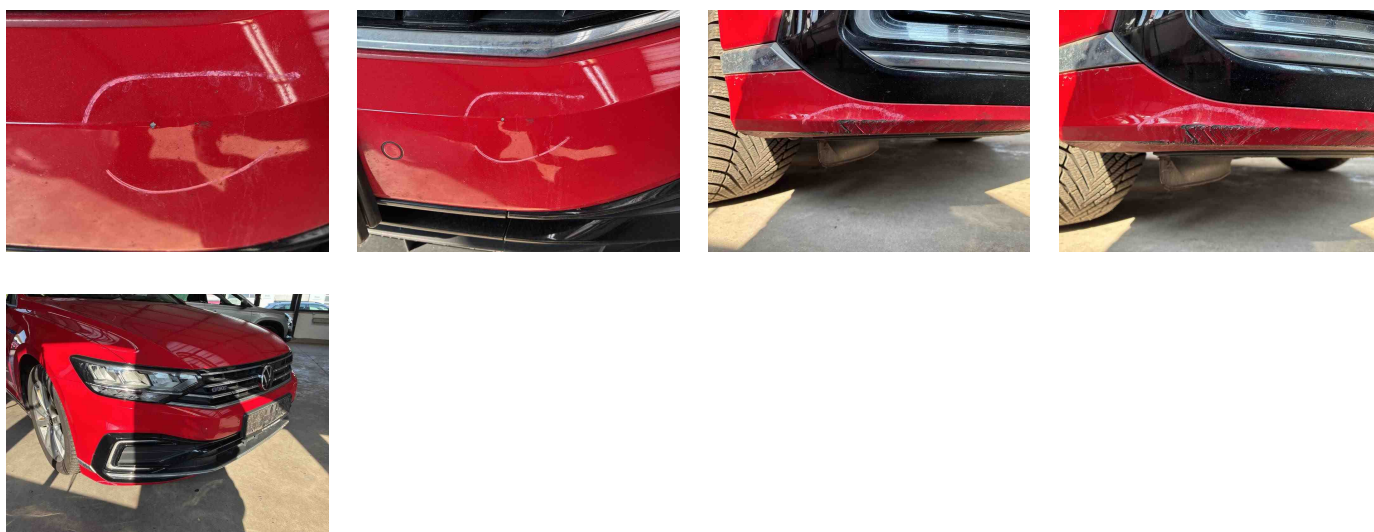
| Nr | Bauteil | Schadensbeschreibung | Reparaturempfehlung |
|---|---|---|---|
| 2 | Stoßfänger vorne | Kratzer | Lackieren |

#### 2 - Stoßfänger vorne - Kratzer - Lackieren

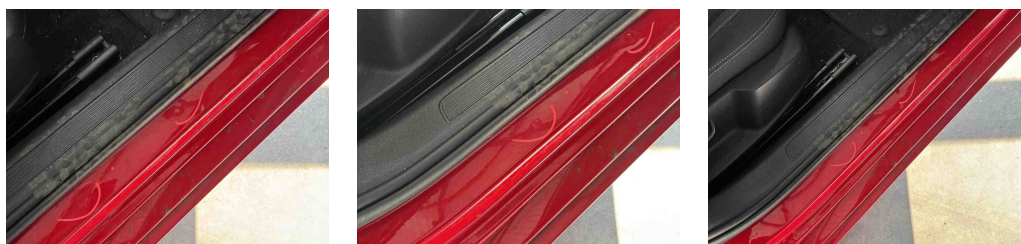
| Nr | Bauteil | Schadensbeschreibung | Reparaturempfehlung |
|---|---|---|---|
| 4 | Einstiegsschweller vorne rechts | Delle(n) | Instandsetzen + lackieren |

#### 4 - Einstiegsschweller vorne rechts - Delle(n) - Instandsetzen + lackieren

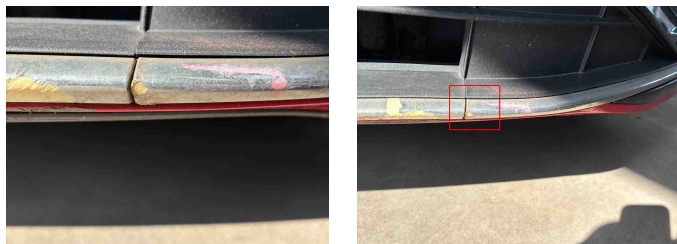
| Nr | Bauteil | Schadensbeschreibung | Reparaturempfehlung |
|---|---|---|---|
| 5 | Stoßfängerzierblende vorne links | Kratzer | Ersetzen |

## 5 - Stoßfängerzierblende vorne links - Kratzer - Ersetzen

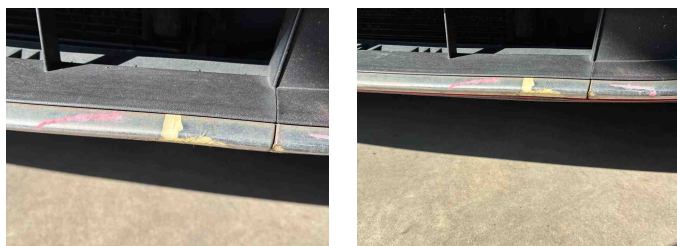
| Nr | Bauteil | Schadensbeschreibung | Reparaturempfehlung |
|---|---|---|---|
| 6 | Stoßfängerzierblende vorne | Kratzer | Ersetzen |

## 6 - Stoßfängerzierblende vorne - Kratzer - Ersetzen

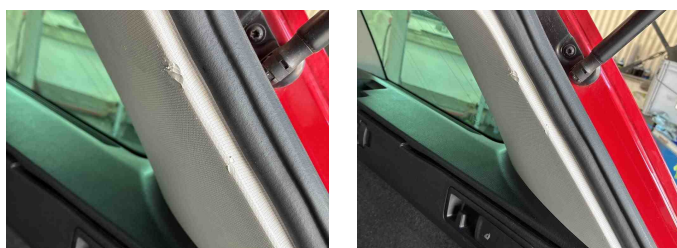
| Nr | Bauteil | Schadensbeschreibung | Reparaturempfehlung |
|---|---|---|---|
| 7 | Hintere Dachsäulenverkleidung rechts | Kratzer | Ersetzen |

## 7 - Hintere Dachsäulenverkleidung rechts - Kratzer - Ersetzen

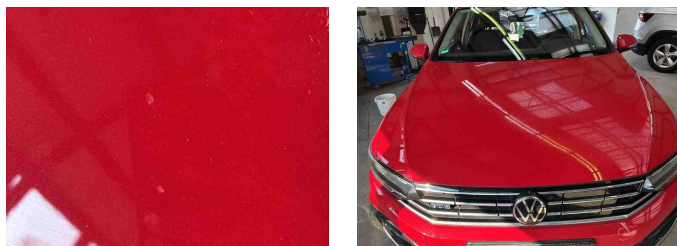
| Nr | Bauteil | Schadensbeschreibung | Reparaturempfehlung |
|---|---|---|---|
| 1 | Motorhaube | Steinschlag | Akzeptabel (Gebrauchsspur) |

### 1 - Motorhaube - Steinschlag - Akzeptabel (Gebrauchsspur)

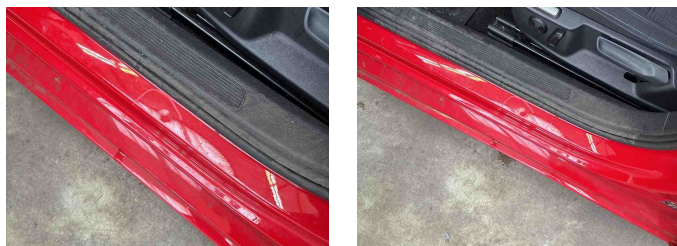
| Nr | Bauteil | Schadensbeschreibung | Reparaturempfehlung |
|---|---|---|---|
| 2 | Einstiegsschweller vorne links | Delle(n) | Akzeptabel (Gebrauchsspur) |

### 2 - Einstiegsschweller vorne links - Delle(n) - Akzeptabel (Gebrauchsspur)
